Archeo-rapport 216

Het archeologisch vooronderzoek aan de Leuvensesteenweg te Tervuren

**Kessel-Lo, 2014
Studiebureau Archeologie bvba**

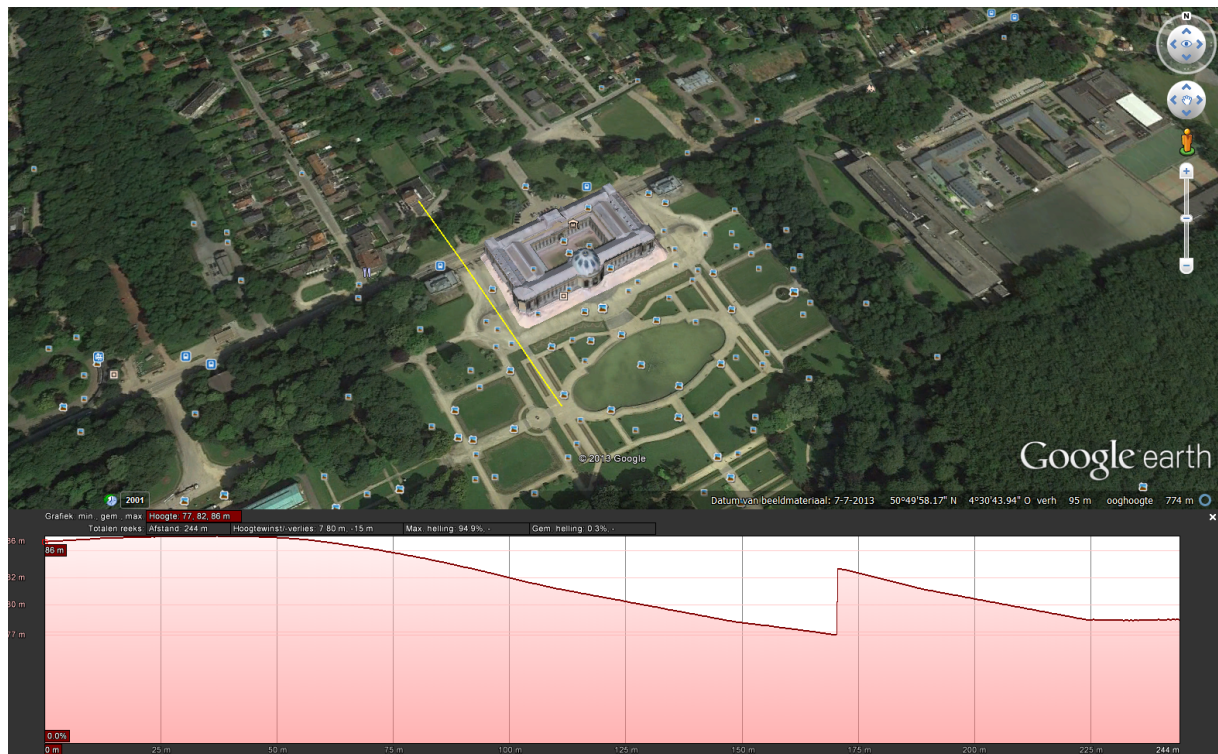
Het onderzoeksgebied ligt op een hoogte tussen 84 en 79 m TAW. Het oppervlak helt af naar het zuiden toe (fig. 1.4). De afwatering gebeurt via de Voer (fig. 1.5). Deze behoort tot het Dijlebekken.

Fig. 1.4: Lengteprofiel van het oppervlak en de helling in het projectgebied⁴.

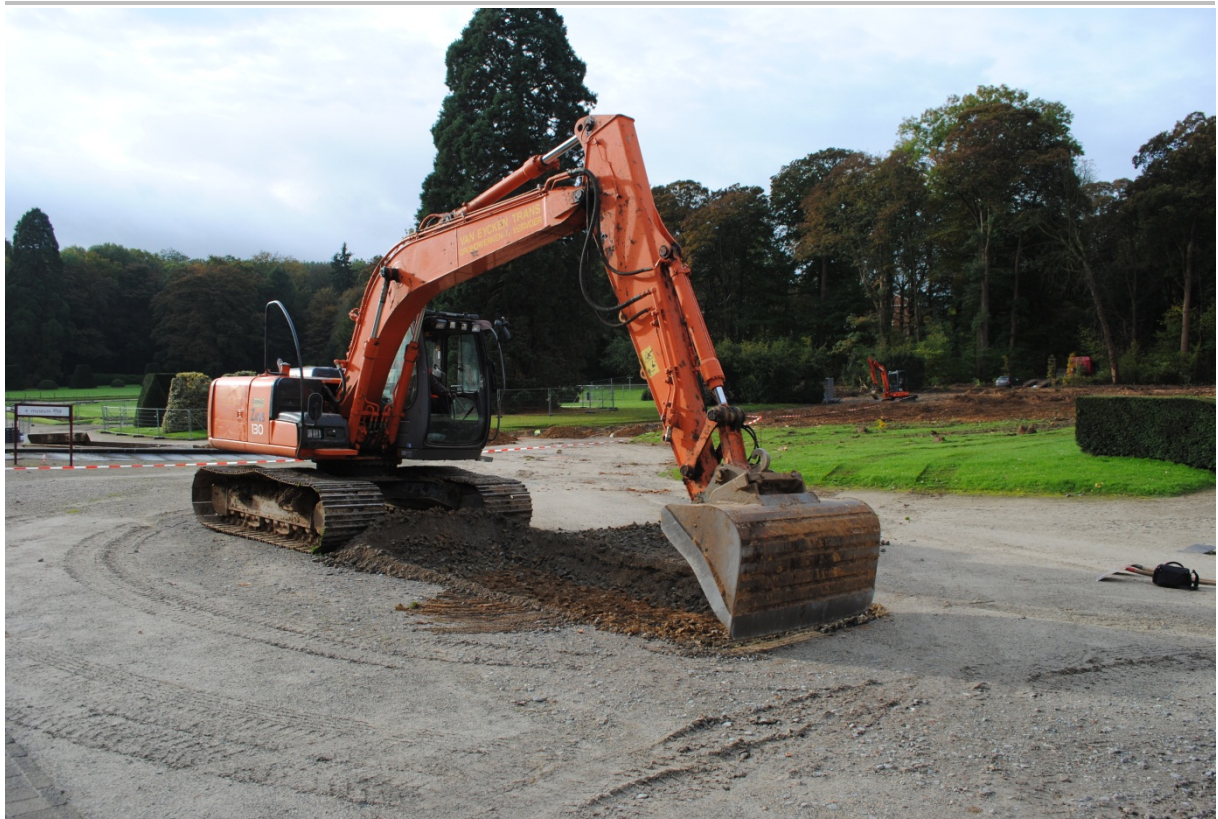
Fig. 2.2: Aanleg van de proefput op de parking net ten westen van het Afrikamuseum.

Oorspronkelijk werden er 4 parallelle proefsleuven gepland ter hoogte van het nieuwe inkomgebouw en de ondergrondse zalen ten westen van het museum en 2 proefputten op het binnenplein van het museum. Bij het aanleggen van de eerste sleuf ten westen van het museum werd al snel duidelijk dat het terrein zwaar verstoord en opgehoogd was. Ook liepen er een aantal leidingen van nutsvoorzieningen door het te onderzoeken gebied. Na overleg met Onroerend Erfgoed werd besloten om 5 proefputten te graven (fig. 2.1 en 2.2)¹⁴. Deze putten werden aangelegd met een machine op rupsbanden met een platte graafbak.

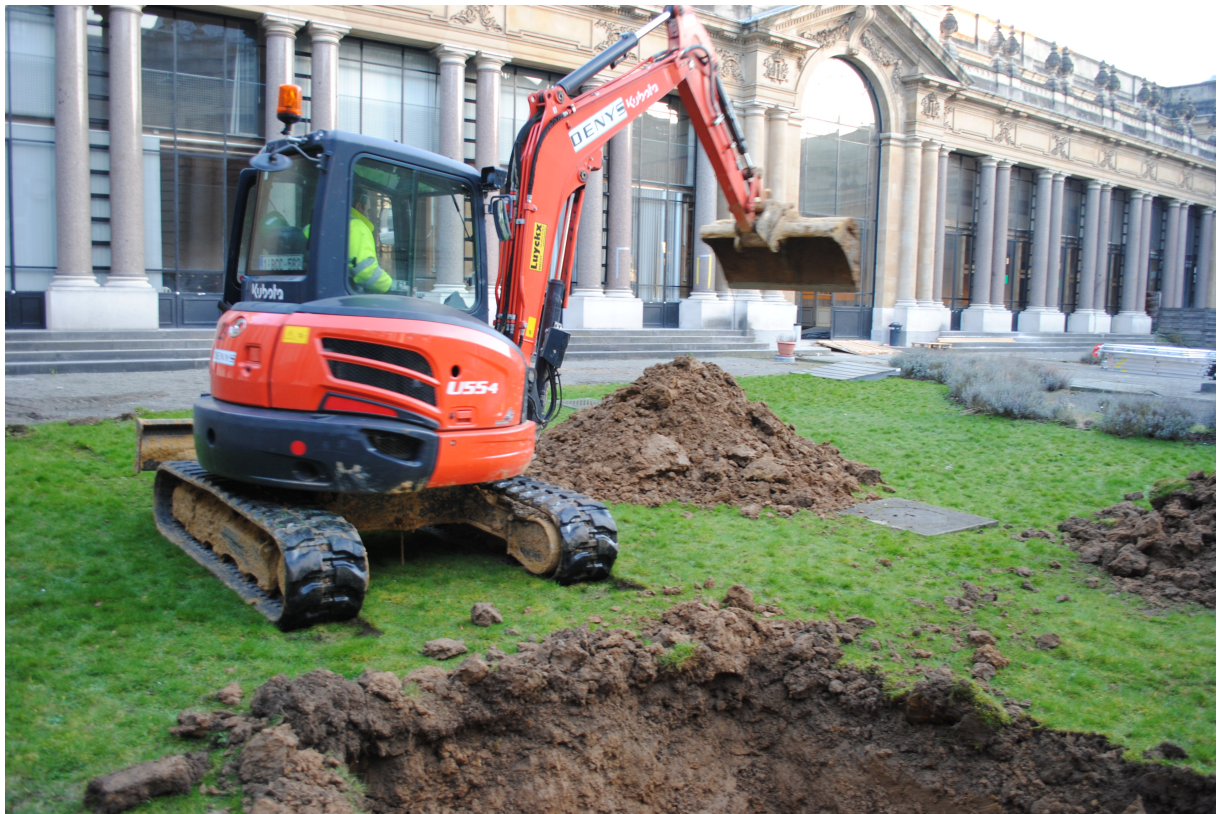
Fig. 2.3: Aanleg van de proefput op de binnenkoer van het Afrikamuseum.

Op de binnenkoer van het museum werden twee proefputten van 2 bij 2 m gegraven (fig. 2.3).

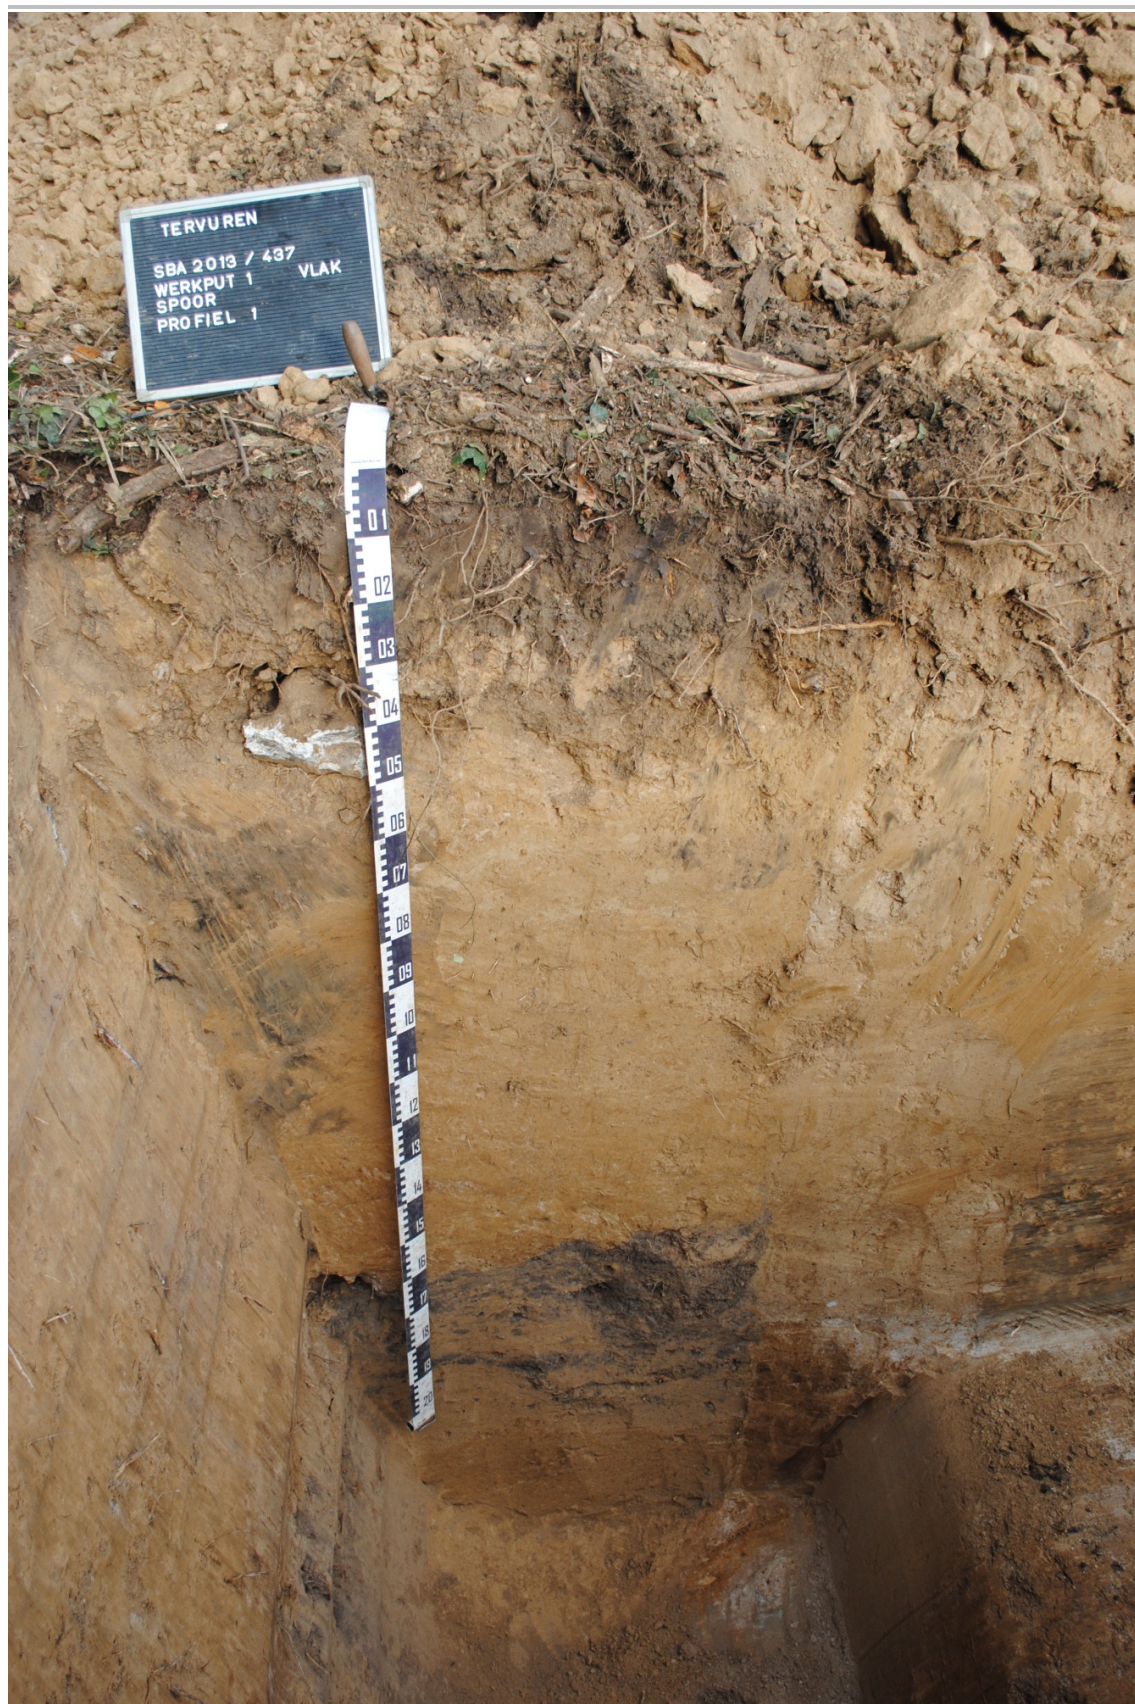
Bij het vooronderzoek met proefsleuven ten westen van het museum bleek het terrein verstoord te zijn. In de profielput van de eerste aangelegde sleuf bleek het terrein tot op minstens 2.30 m diep verstoord te zijn. (fig. 3.1). Daarom werd zoals vooraf besproken op de startvergadering afgeweken van de initiële aanpak van proefsleuven en gericht enkele proefputten gegraven om de situatie van het terrein in te schatten.

Fig. 3.1: Het profiel in werkput 1.

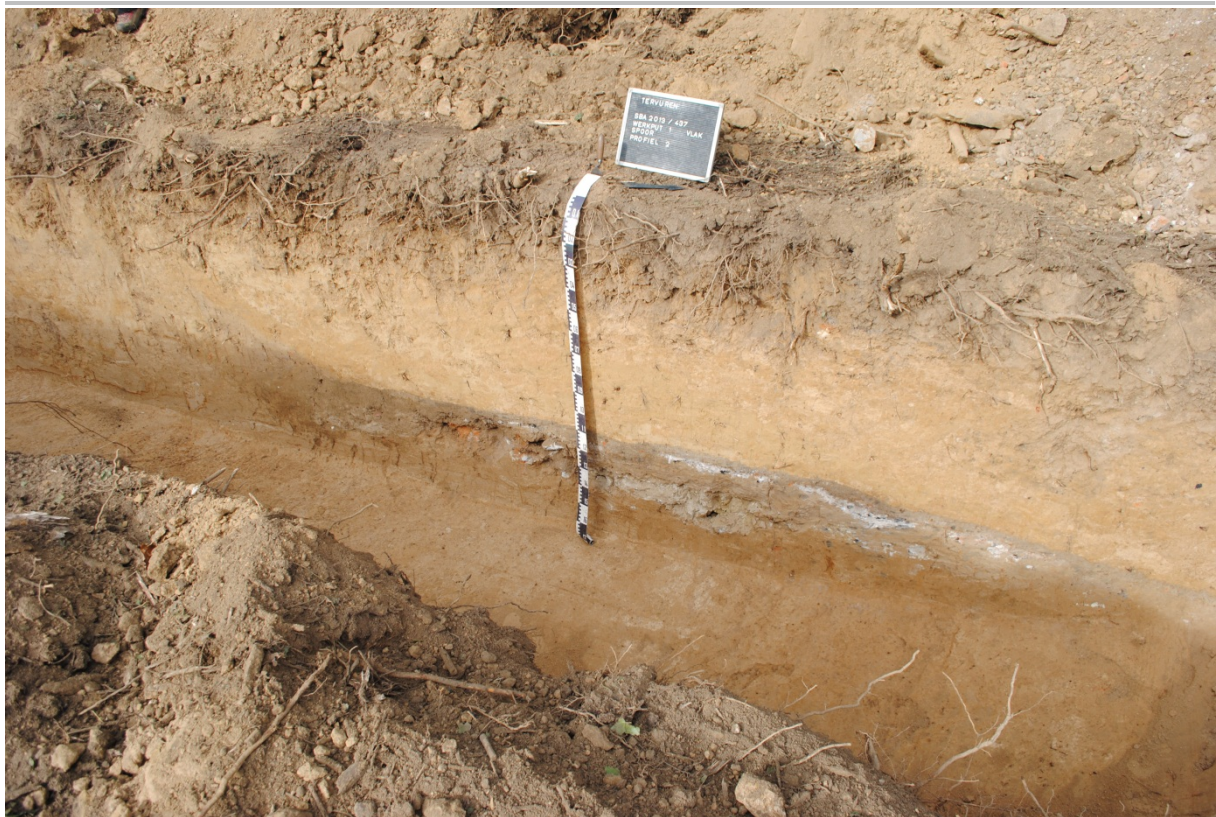
In totaal werden 5 proefputten gegraven tot op een diepte tussen 2 m en 2,30 m onder het maaiveld, één hiervan werd op de parking net ten westen van het Afrikamuseum aangelegd. De proefput ter hoogte van de zone van de oude weg Tervuren-Leuven werd doorgetrokken over de volledige breedte van het vermoede wegtracé (fig. 3.2). In deze doorgetrokken proefput werd tot op een diepte tussen 1,70 m en 2 m onder het maaiveld nog steeds baksteenbrokjes en steenkool aangetroffen in het vlak. Het wegtracé werd niet aangetroffen. Wel bevond er zich een puinlaagje in het profiel.

Fig. 3.2: De doorgetrokken proefput ter hoogte van het vermoede wegtracé in werkput 1.

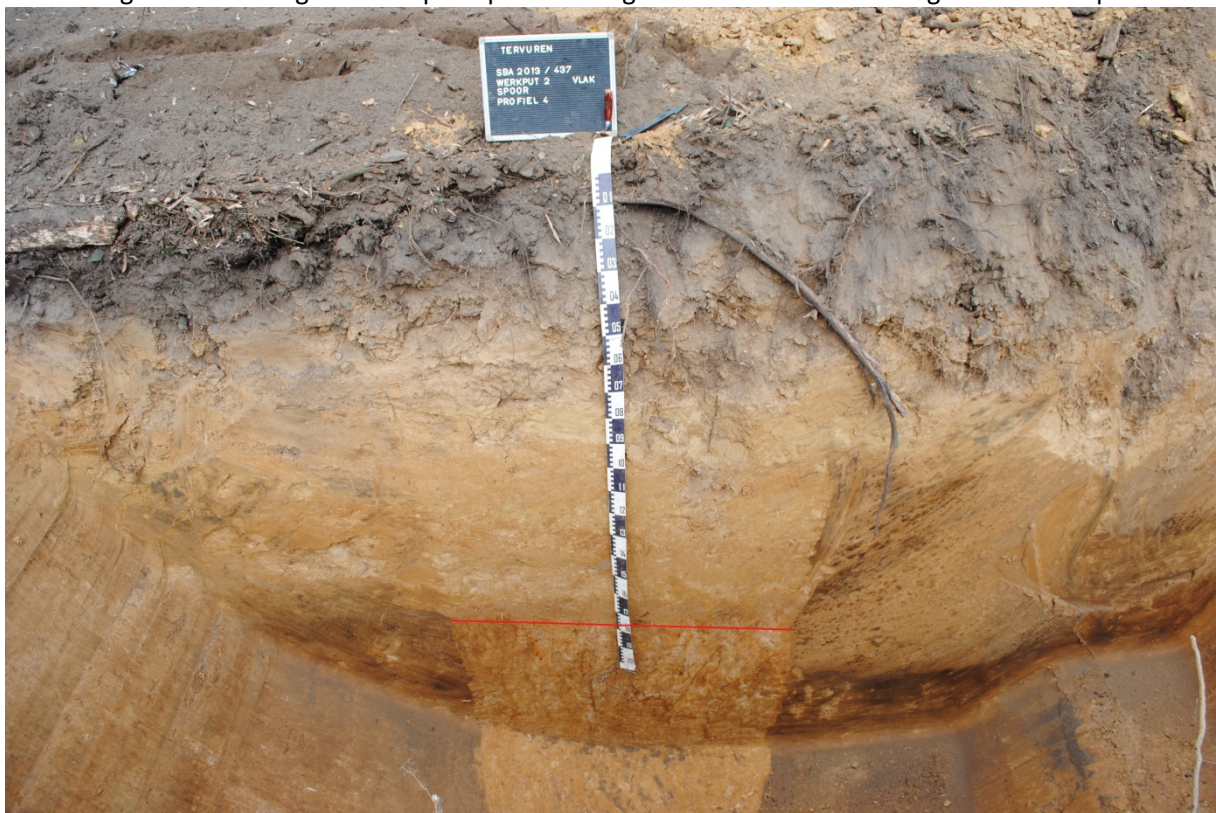
De zeer scherpe aflijning van de vermoedelijke C en Bt-horizonten en de bovenliggende gele leemlagen waarin zich telkens baksteenbrokjes of andere inclusies bevinden in alle aangelegde putten, laten veronderstellen dat het volledige onderzochte terrein eerder reeds aan ingrijpende bodemingrepen onderhevig was waarbij het terrein eerst afgegraven en genivelleerd werd en vervolgens opgehoogd (fig. 3.3 en fig. 3.4). Mogelijk vonden deze werken plaats bij de bouw van het huidige Afrikamuseum en de aanleg van het omliggende park met vijvers.

Fig. 3.3: De scherpe aflijning tussen de onderliggende steriele laag (Bt-horizont?) en de bovenliggende laag met baksteeninclusies in profiel 4 in werkput 2.

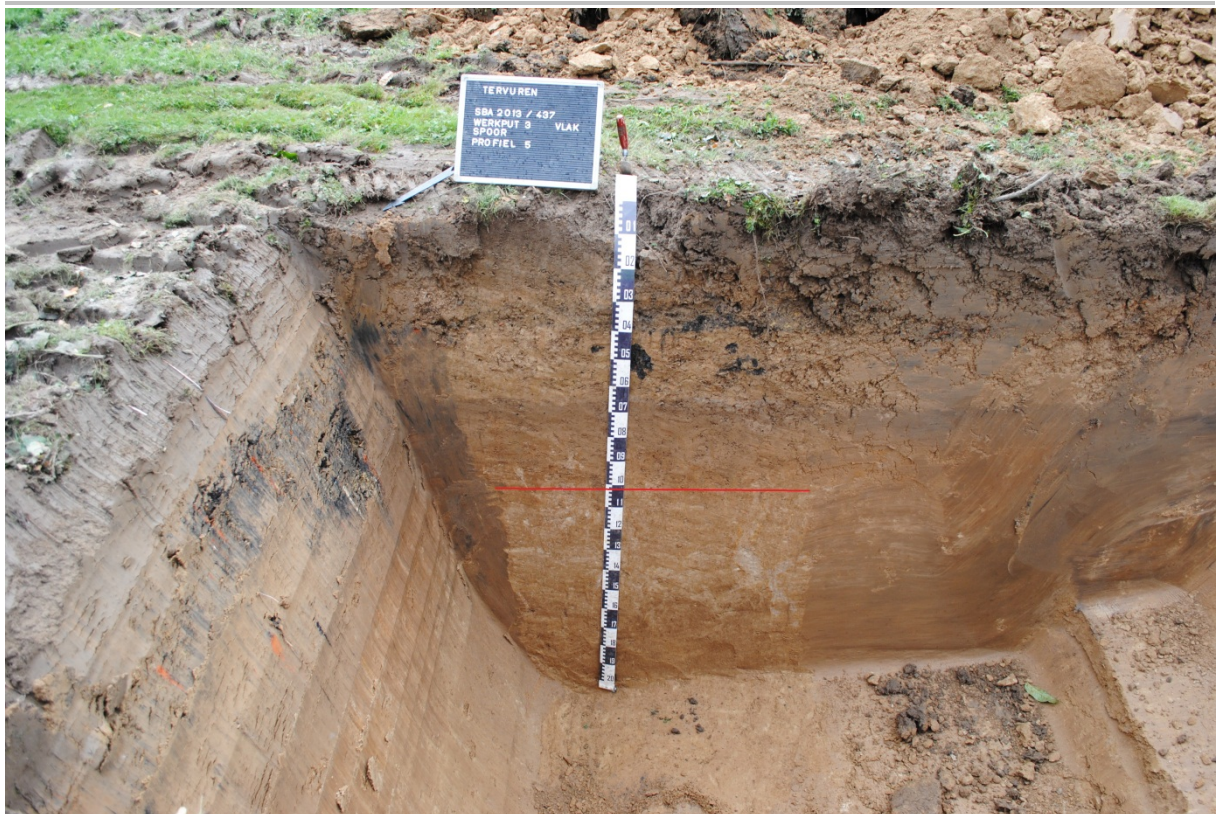
Fig. 3.4: De scherpe aflijning tussen de onderliggende steriele laag (C-horizont?) en de bovenliggende laag met baksteeninclusies in profiel 5 in werkput 3.

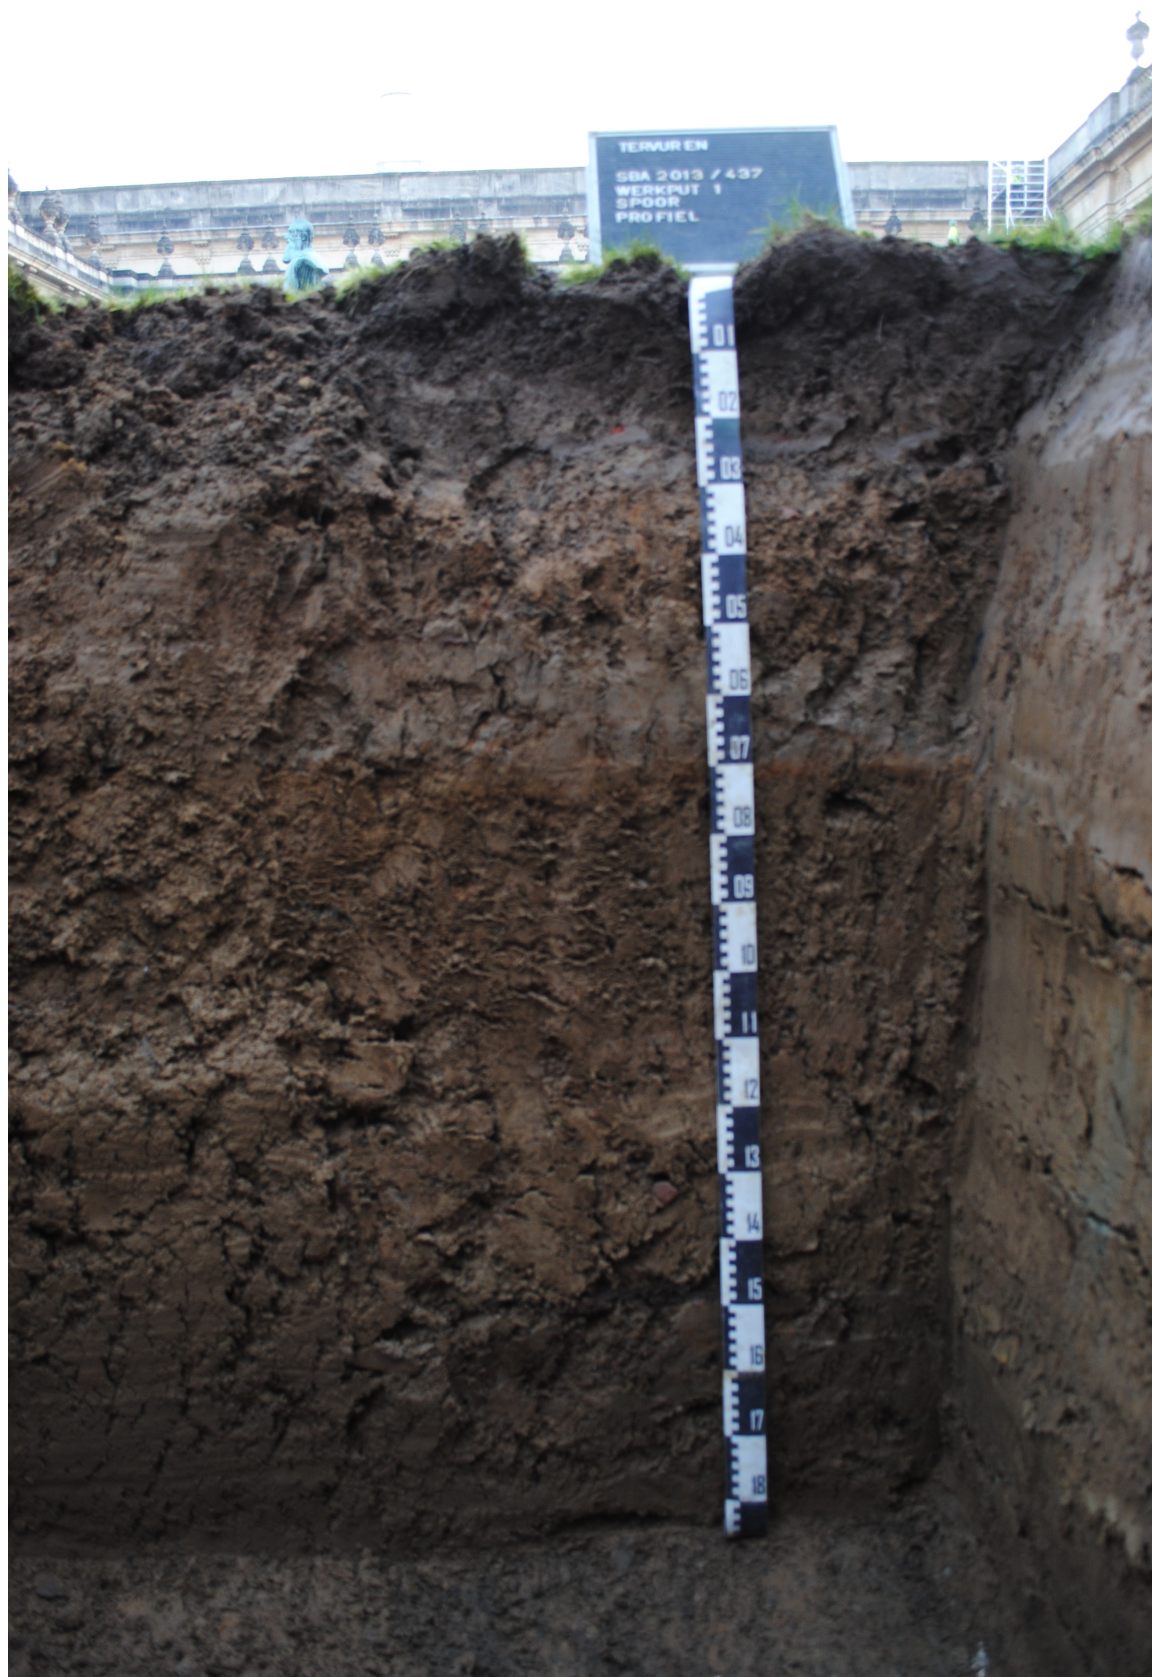
De aanleg van de twee proefputten op de binnenkoer van het museum gaf hetzelfde resultaat. Ook hier bleek het terrein tot op minstens 2 m onder het maaiveld verstoord te zijn (fig. 3. 5). In werkput 5 werd op een diepte van 1,87 m een blok beton aangetroffen (fig. 3.6). In werkput 6 werd een bijkomende boring gezet. Op een diepte van 2.80 m bleek het terrein nog steeds verstoord te zijn.

Fig. 3.5: Het profiel in werkput 6.

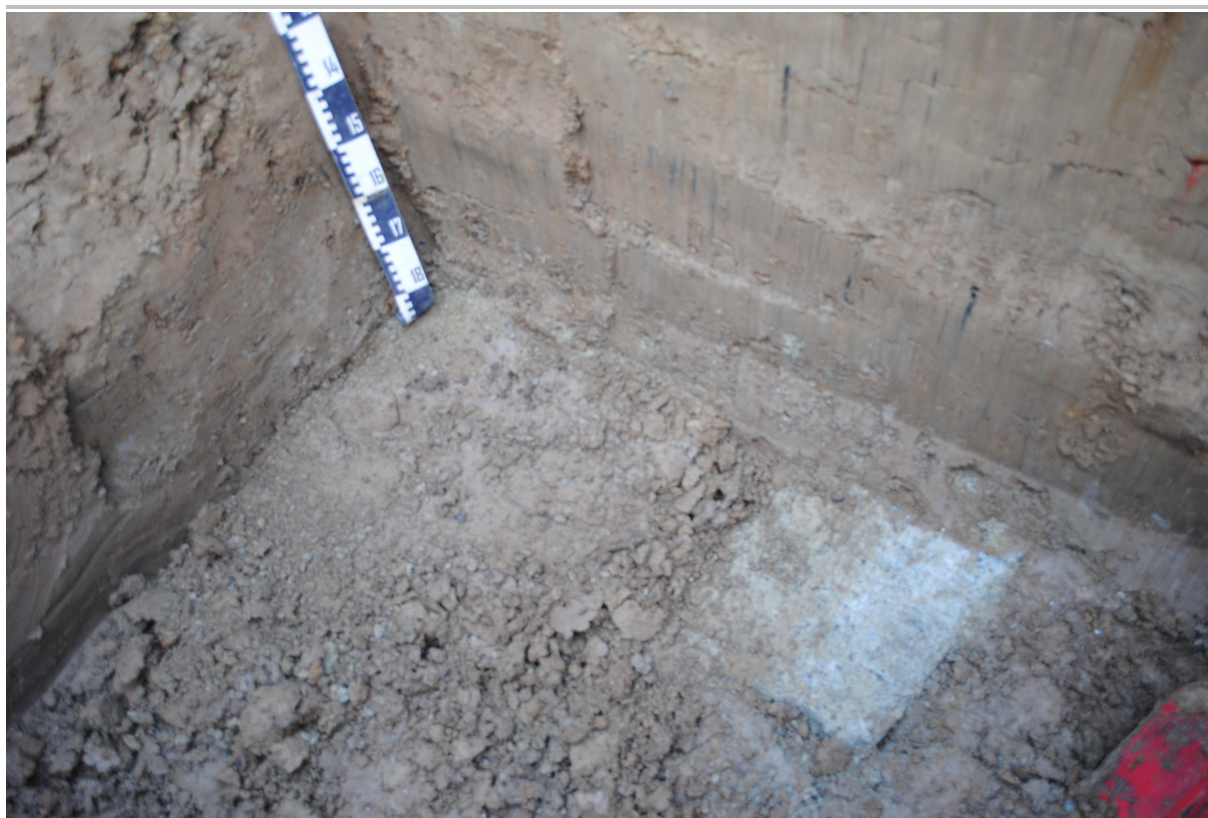
Fig. 3.6: Het betonblok onderaan in werkput 5.
